VERWITTERUNG

ÜBER ACCOYA®

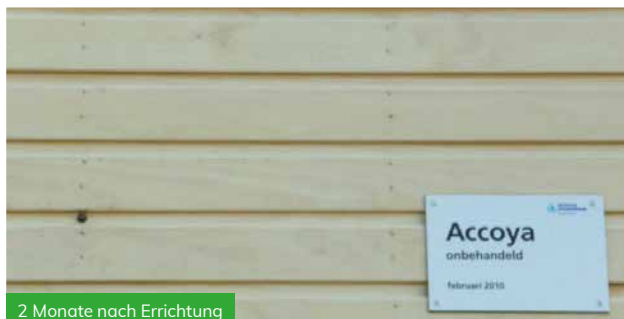
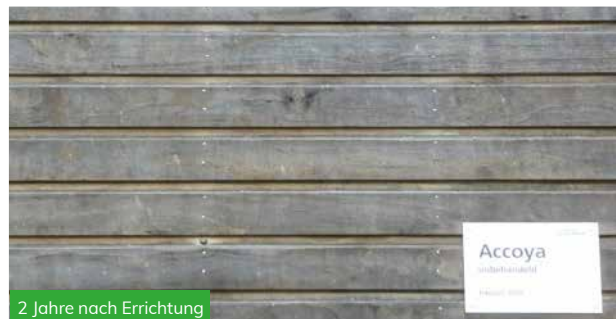
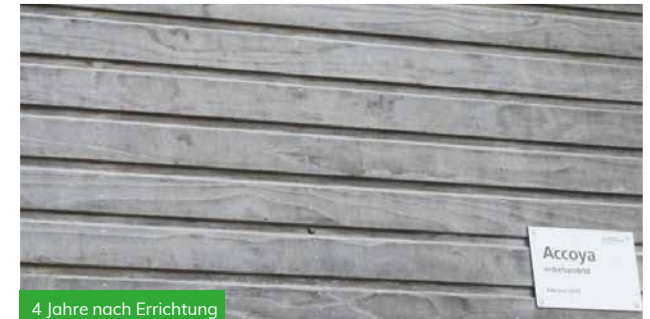
BÜROVERKLEIDUNG, VROOMSHOOP, NIEDERLANDE

Ein Teil der nach Südfassade wurde im April 2010 mit Accoya® verkleidet und seitdem nicht gepflegt. Die Bilder zeigen die Fassade Im Juli 2010, 2012, 2014 (von links nach rechts).
